Hyosung NF3 Plant Explosion – Aug, 3, 2016

효성 울산 용연공장서 삼불화질소 배관 폭발...7명 중경상(종합 2보)

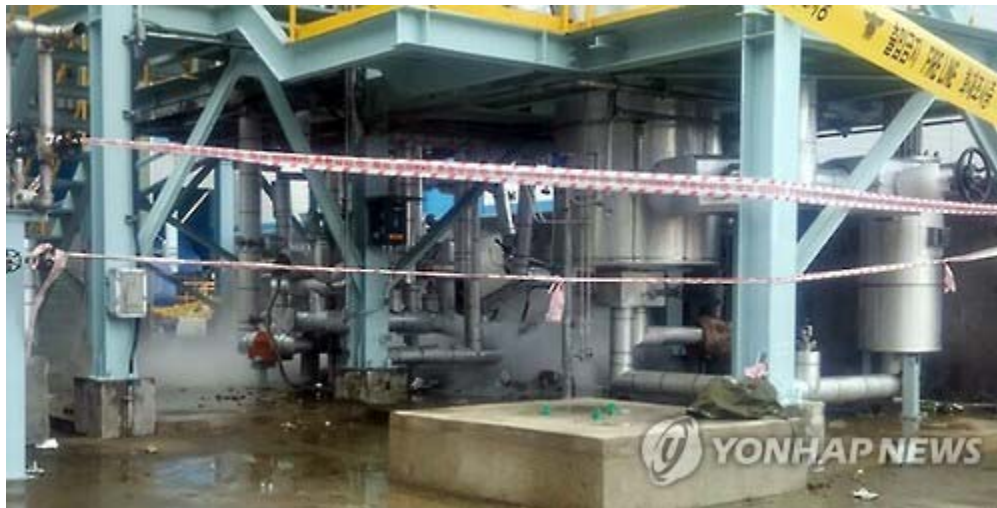
효성 가스 누출·폭발사고 현장(울산=연합뉴스) 이상현 기자 = 3일 울산시 남구 효성 용연 3 공장에서 발생한

삼불화질소 가스 누출·폭발사고 현장. leeyoo@yna.co.kr

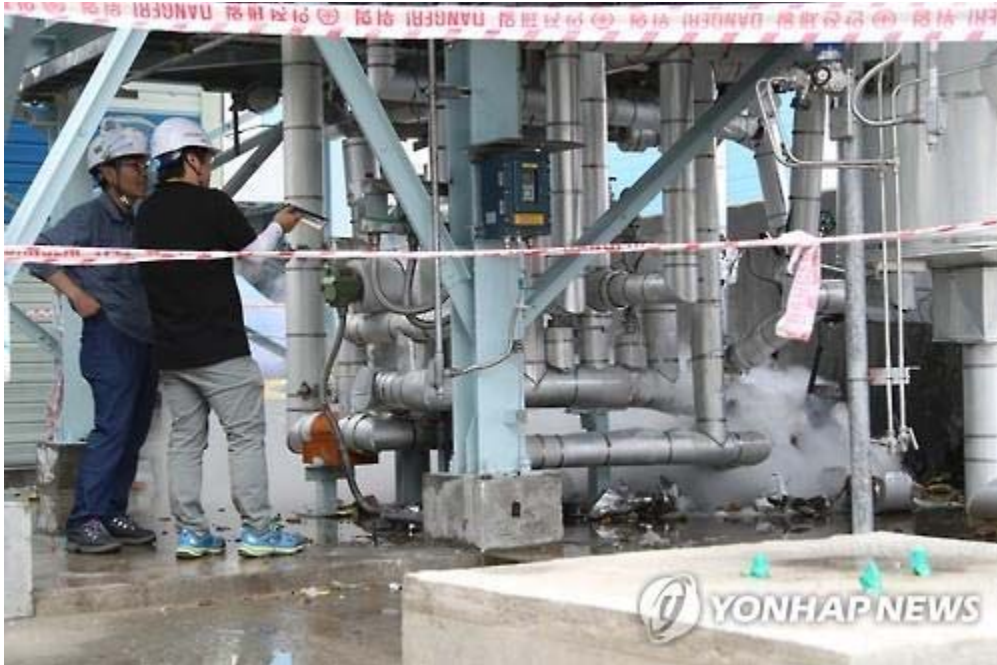
효성 가스배관 폭발사고 현장

3일 오전 10시 32분께 울산시 남구 석유화학공단 효성 용연 3 공장 NF3 제조공정 배관이 폭발하면서 NF3가 액체와 가스 형태로 분출했다.

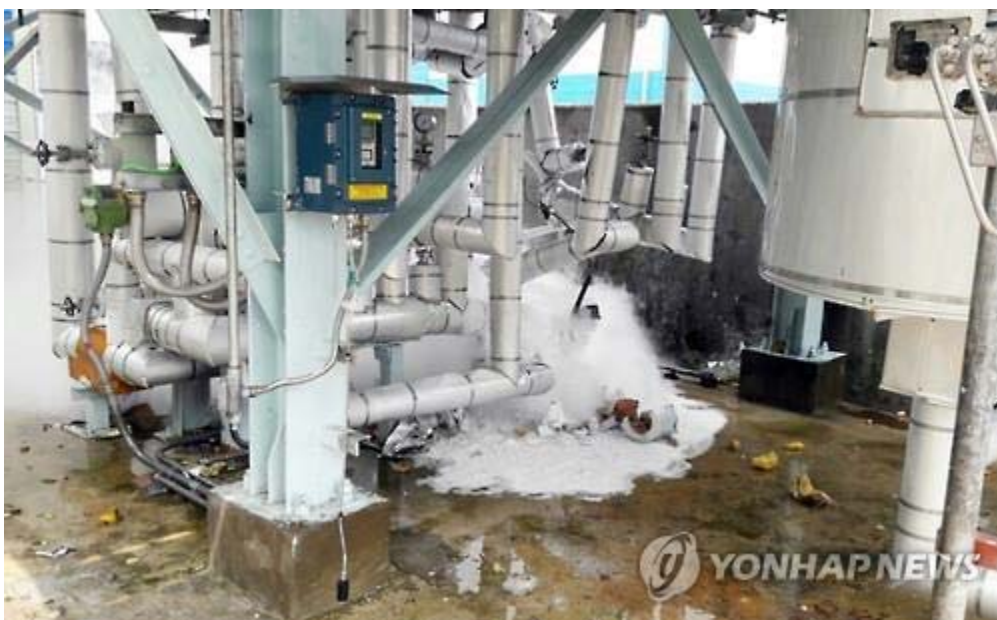
삼불화질소 누출된 효성 용연3 공장

사고는 액체 상태의 NF3 를 이송하는 배관과 펌프가 폭발하면서 발생했다.

고장을 일으킨 B 타입의 펌프 대신 A 타입의 펌프로 경로를 바꾸기 위해 전환 스위치를 누르는 순간 배관이 터졌다는 것이다.

지름 30 cm가량의 배관과 펌프가 터지면서 강한 압력으로 NF3 가 뿜어져 나온 것이다.

회사 측은 사고 직후 NF3 누출 배관을 차단하고, 화재를 진압했다.

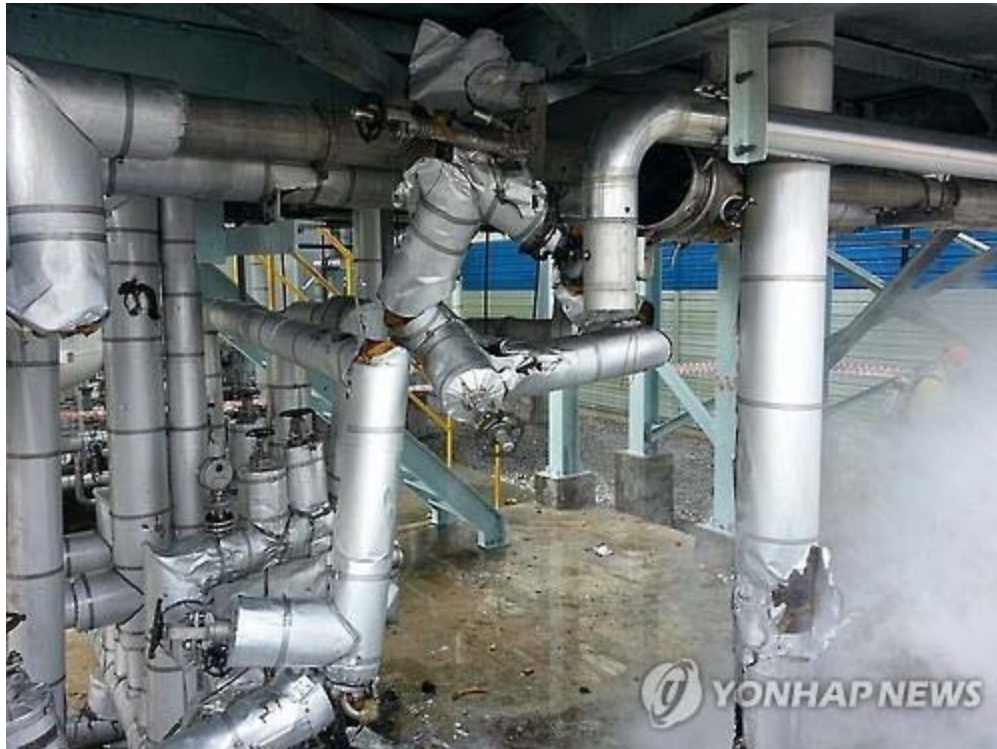
삼불화질소 누출된 효성 배관
